TERRIER DE RATS CREUSE DEPUIS LA SURFACE

# GALERIES CREUSEES A PARTIR D'UNE RUPTURE DU RESEAU D'ASSAINISSEMENT

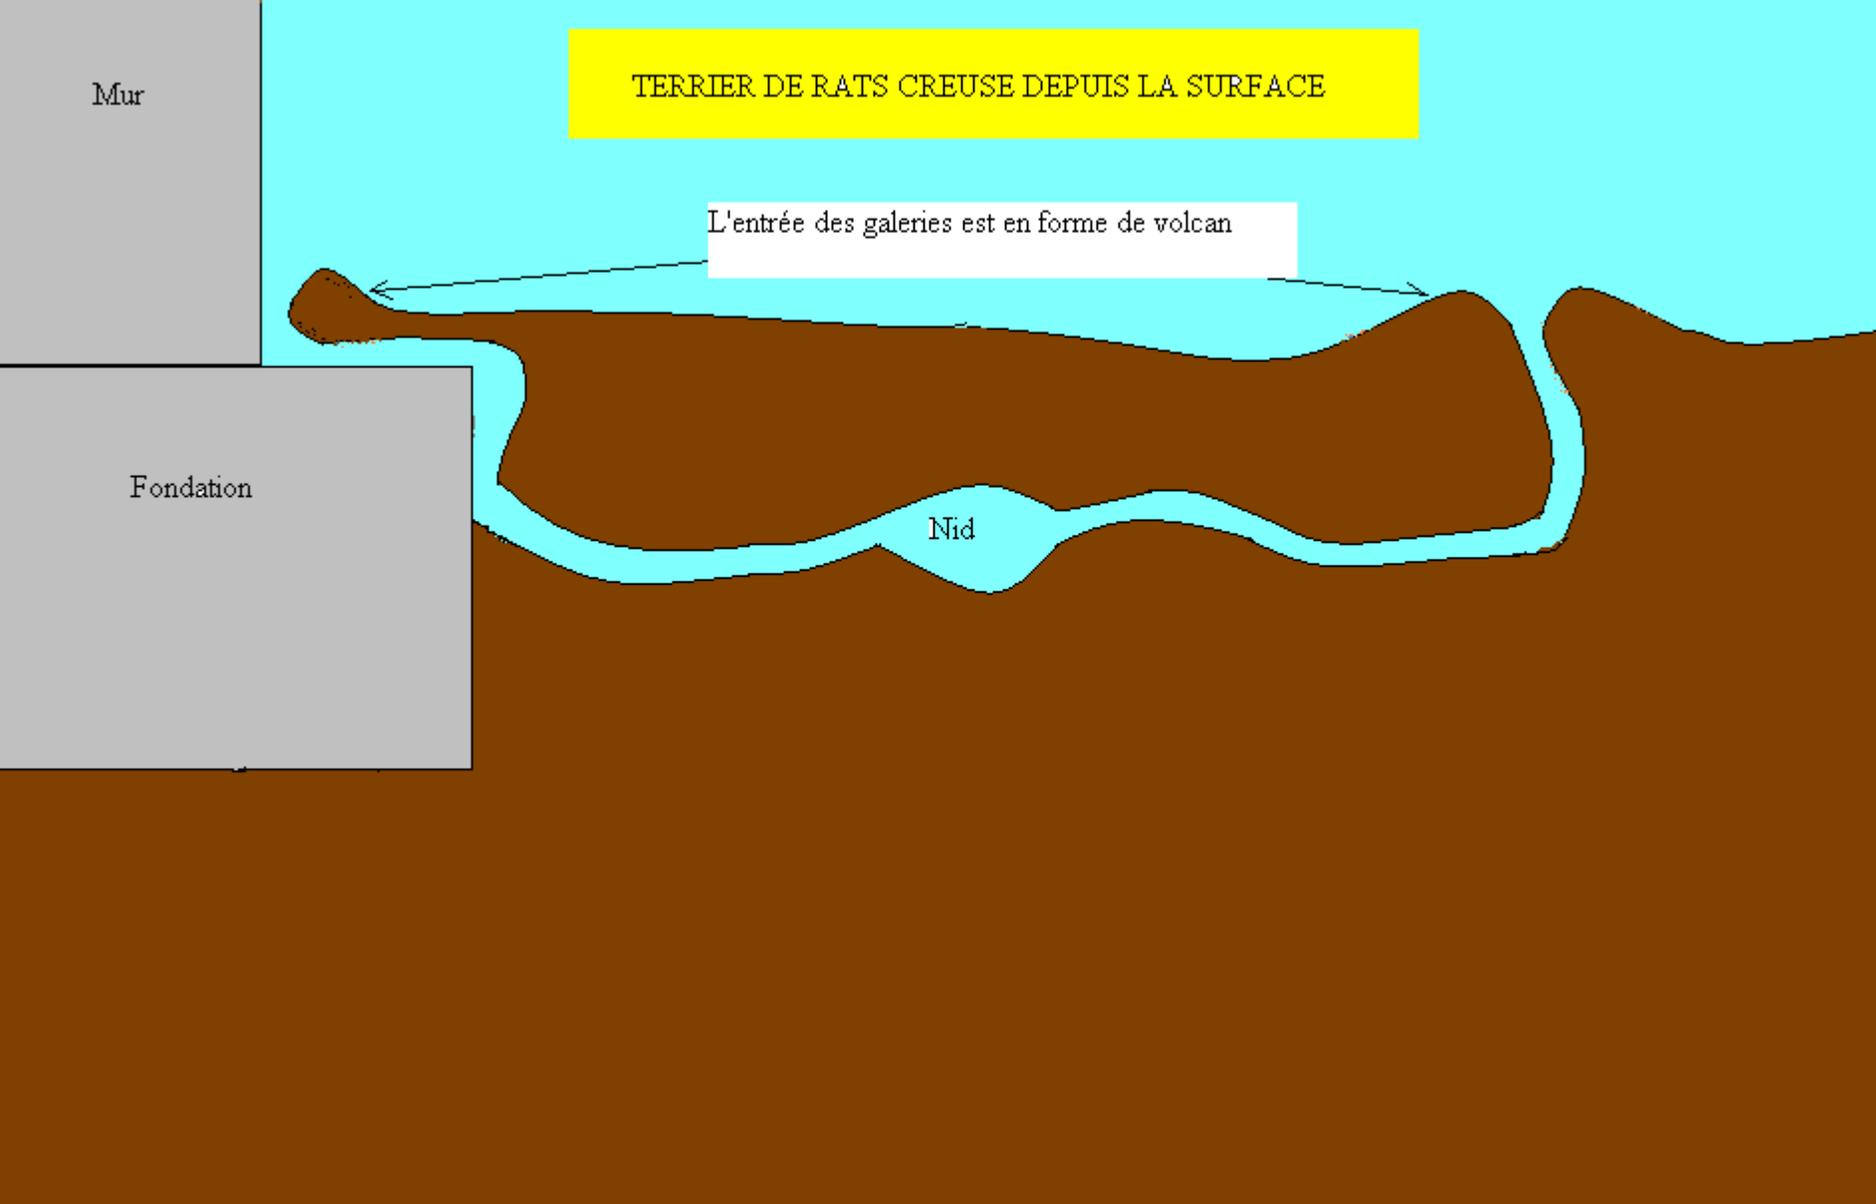
Mur

L'entrée des galeries est en forme de volcan

Fondation

Nid

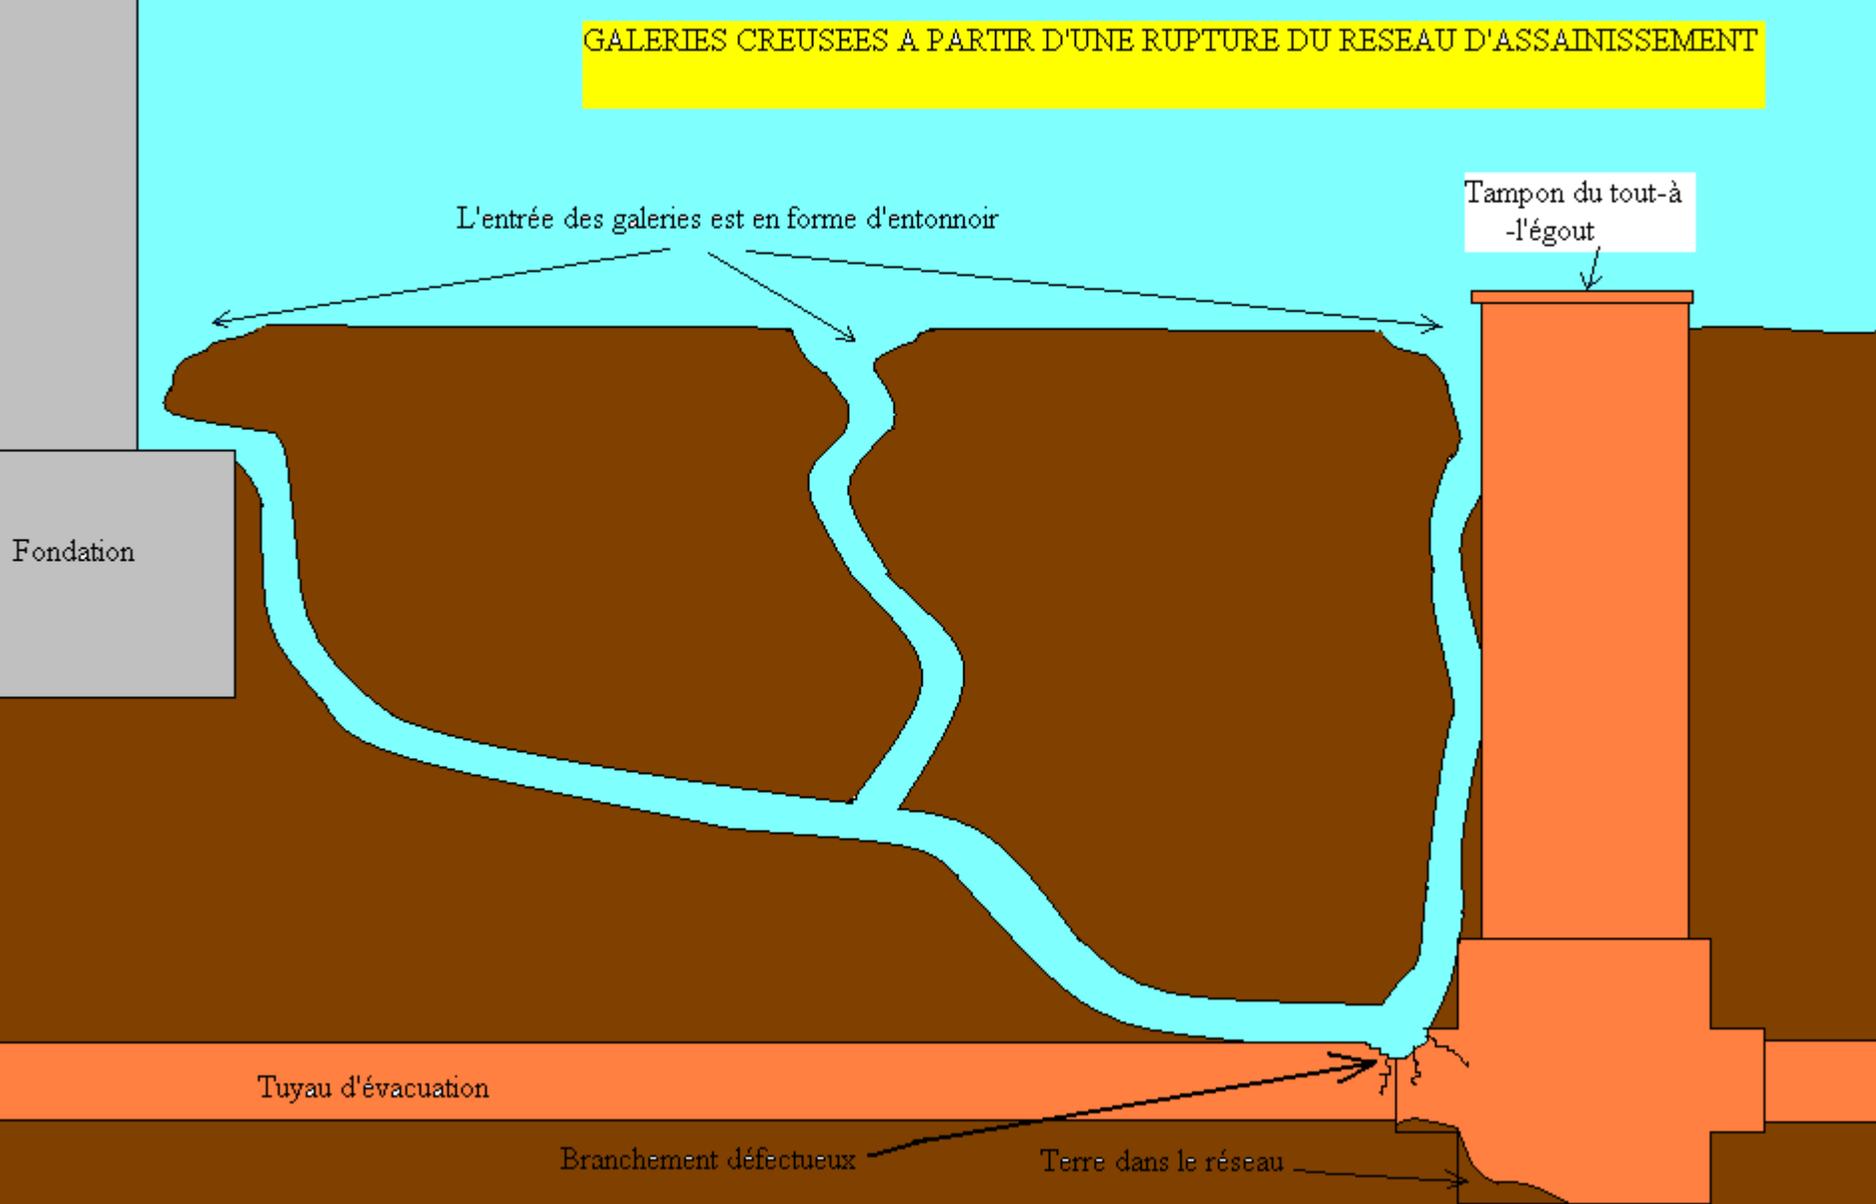
L'entrée des galeries est en forme d'entonnoir

Tampon du tout-à-l'égout

Fondation

Tuyau d'évacuation

Branchement défectueux

Terre dans le réseau
